Eğri Kemer ve 2 bentte alarm

Belgrad Ormanları içindeki Ayvad Bendi ve Sultan Mahmut Bendi'nin gövdesindeki akıntılar çatlakların büyümesiyle küçük şelalelere dönmüş durumda. İSKİ'nin mülkiyetindeki bentler tehlike sinyalleri veriyor. Kemerburgaz'daki Mimar Sinan eseri Eğri Kemer'in ise sağ tarafında büyük taş bloklardan birkaçı yerinden neredeyse çıkmış.

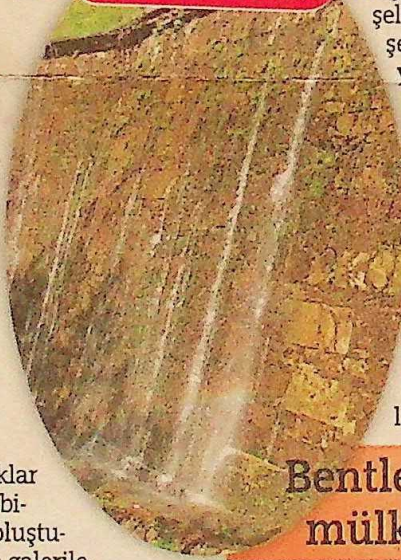
AYVAD BENDİ

da küçük sızıntılar yaratacak çaptaki çatlaklar büyümüş, boydan boya küçük şelaleler oluşturacak şekilde sular fişkinyor. Görüntü, ağzına kadar suyla dolu bendin her an patlayacağı izlenimi veriyor. Kağıthane deresinin bir kolu olan Ayvad Deresi üzerindeki bendin çökmesi halinde birikmiş suyun bir sel felaketine yol açabileceği rahatlıkla söylenebilir.

Belgrad Ormanları içindeki 'Ayvad Bendi' ise Kırkçeşme suyu bentleri diye anılan dört bentten biri. 1765 yılında Sultan 3. Mustafa tarafından inşa ettirilmiş. Bent yüksekliği 13.45 metre, uzunluğu 63.50 metre, üst genişliği 5.50 ile 6.90 metre aralığında, göl hacmi 156 bin metreküp. Bendenin durumu içler acısı halde. Gövdesinde geçen yıl olmayan ya

yıl çok cılız görülen akıntılar, gövdedeki çatlakların büyümesiyle aynı şekilde küçük şelalelere dönmüş. Bu bent de hacim olarak daha fazla su barındırdığı için çökme tehlikesiyle karşı karşıya. İSKİ'nin mülkiyetindeki bu bentlerin bakım ve onarımının bir an önce yapılması gerekiyor.

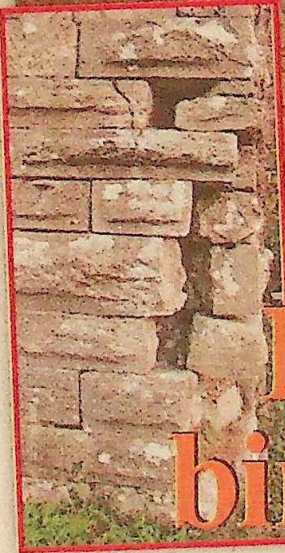
EĞRİ KEMER

Koca kemeri bir taş tutuyor

nılmıyor fakat kemerin üst galerilerinde su akışının sürdüğü bildiriliyor. Kemerin sağ tarafında tarihi yapıyı ayakta tutan büyük taş bloklardan birkaçı, iklim şartları ya da deprem sarsıntıları nedeniyle olsa gerek yerinden neredeyse çıkmış ve her an düşecek durumda. Bu blokun yerinden çıkması halinde kemerin çökmesi tehlikesi var. Kemerin çökmesi halinde sadece tarihi bir yapının yıkımı değil, galerilerde bulunan suların yarattığı tehlike de sözkonusu.
